# <研究課題> トレーラのホイール損傷事故の対策に関する研究

代表研究者 広島工業大学共同研究機構 技師補 新原 美子  
 共同研究者 広島商船高等専門学校商船学科 准教授 徳田 太郎  
 共同研究者 広島工業大学情報学部情報工学科 准教授 大谷 幸三

トレーラ用ホイールの破損原因を調べるため、ホイールに使用される SAPH400 鋼の疲労試験を行い、S-N 曲線を求めた。また、走行時を想定したホイールの応力解析を行った。それらの結果より、ホイールはボルト穴付近で応力が集中し、そこを起点にき裂が発生し、疲労破壊を起こしたため破損に至ったことが明らかになった。そのため、S-N 曲線の結果を元に設計段階で安全率に余裕を持たせることが重要であると考えられる。

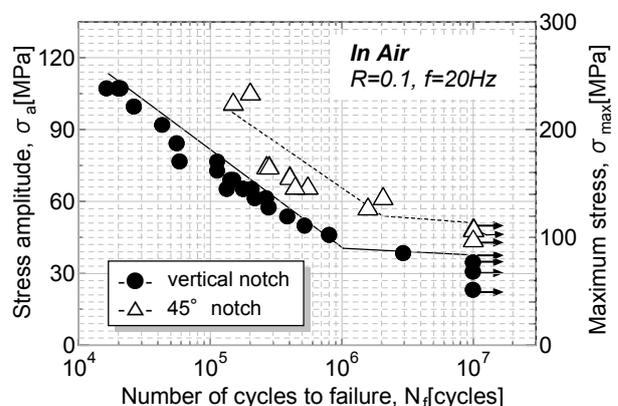
Fig.4 S-N 曲線 (大気中)

SAPH400 の S-N 曲線を作成するために、上述 2-3 節の方法で疲労試験を実施した。疲労試験から得られた結果を元に作成した S-N 曲線を Fig.4 に示す。これより、疲労限度付近の低応力域では、垂直切欠きおよび  $45^\circ$  切欠き材の疲労限度は、それぞれ  $\sigma_{\text{max}}=90 \text{MPa}$  および  $110 \text{MPa}$  となっており、主応力方向に荷重が加わる垂直切欠き材の方が疲労寿命は短いことがわかる。

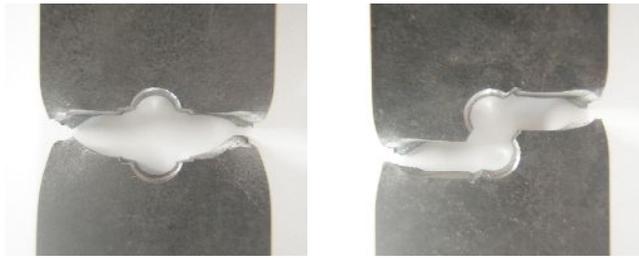
(a) 垂直切欠き材 (b) 45°切欠き材  
Fig.5 疲労破断後の代表的な様相

また、切欠き方向によるき裂進展方向の違いを確認するため、疲労破壊した試験片を観察してみた。Fig.5 にその代表例を示す。疲労試験後の試験片の破断方向の角度測定において、初期破断部(切欠き先端)から最終破断部までの破断面の形状が一定ではないため、Fig.6 のように、初期破断部から最終破断部までを直線(破線)で近似し、

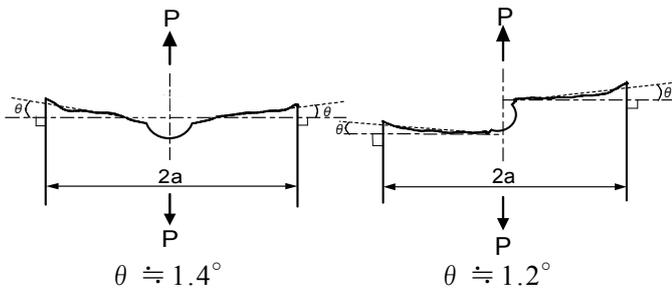
(a) 垂直切欠き材 (b) 45°切欠き材  
Fig.6 疲労破断の方向を示す模式図

試験片側面および切欠き先端を十字線に合わせ0度を取った上で、工具顕微鏡によりき裂の進展方向の角度を測定した。その結果、垂直切欠き材の場合、荷重軸方向に対し切欠き先端から約1.4°の角度を持って破断しており(同図(a))、45°切欠き材の場合、荷重軸方向に対して切欠き先端から約1.2°の角度を持って破断していることが判明した(同図(b))。以上のことから、本研究で行った疲労試験で破断した試験片は共に、荷重軸方向に対して垂直な最大主応力方向に向かって破断していると言える。

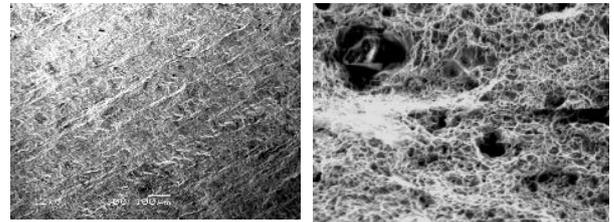
(a)ホイール断面 (b)引張試験後の断面  
Fig.7 破損した実際のホイール断面の様相

破断面を同様に観察し、両者を比較した。前者を Fig.7(a)に、後者を同図(b)に示す。一般に、金属材料の疲労破面には、不連続成長帯やストライエーションと呼ばれるものが観察されることが知られているが同図(a)に示すように実際に事故を起こしたホイールの破断面にも不連続成長帯と思われる部分が観察された。一方、一般に金属の引張破面には、通常ディンプルと呼ばれる細かいくぼみが全体に観察されるが、同図(b)の引張破断面にも同様なディンプル模様が観察された。

ったが、疲労特有である不連続成長帯と思われる部分や、繰返し荷重によるものと考えられる、つぶれ面などが観察された。最終破断面においてディンプルが確認される要因としては、切欠き先端からのき裂増加により、き裂進展速度が上昇することによって最終サイクル時の引張りにより一気に破断したためと考えられる。以上のことから、実際に事故を起こしたホイールは金属疲労によって破壊している可能性が高いと考えられる。従って、こうした事故を未然に防ぐためには、SAPH400の疲労強度特性調査の上、それをもとにホイールの強度設計を行う段階で安全率に十分な余裕を取る必要がある。そこで、次節では、ホイールの強度解析を行った結果について詳述する。

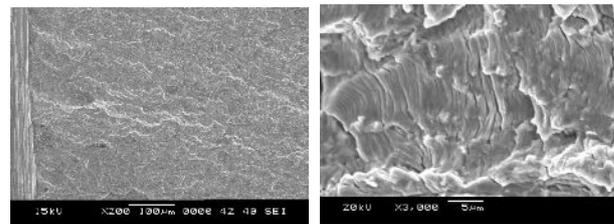
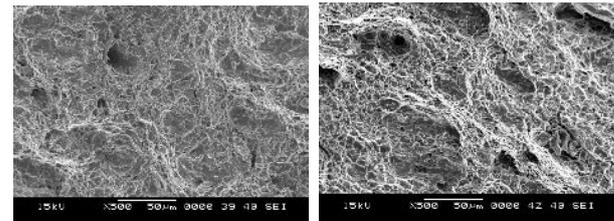
Fig.8 試験片のSEMによる破面様相

次に、上述3-1、3-2節の引張および疲労試験で破断した試験片の破断面を観察した。その結果を Fig.8 に示す。これより、引張試験による破面(同図(d))は、Fig.7 (b)に見られたものと同様なディンプル模様が観察された。これに対し疲労試験を行って破断した試験片には、中間面にストライエーションと思われる部分が観察され、最終破断面にはディンプルが観察され、延性破面となっていた。き裂発生面ではストライエーションと思われる模様がほとんど見られな

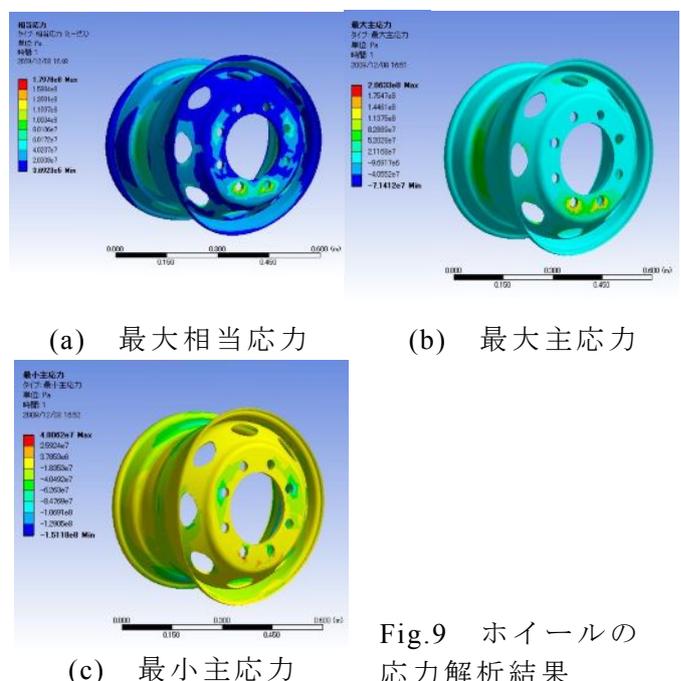
Fig.9 ホイールの応力解析結果

上述 2-4 節の条件により、ホイールの変形および応力の解析を汎用有限要素法解析ソフト ANSYS で行った。Table2 に解析に用いた材料特性を示すが、その値は 3-1 で得られたものとした。Fig.9 に解析結果を示す。同図(a)は最大相当応力  $\sigma_e$  の発生位置と大きさを示している。これより、相当応力  $\sigma_e$  は路面反力近接側のボルト穴の最外部で最大となっている。また、その大きさは  $\sigma_e = 179\text{MPa}$  であり、引張試験の結果から得られた降伏応力 (289MPa) の 61%にまで達していることがわかった。この時の安全率は 1.61 であり、走行中のホイールは塑性変形を誘発し易いきわめて危険な状態であったことは十分に考えられる。

次に、同図(b)および(c)に示すボルト穴付近の最大主応力  $\sigma_1$  および最小主応力  $\sigma_2$  の発生位置と大きさより、最大主応力  $\sigma_1$  および最小主応力  $\sigma_2$  は、それぞれ  $\sigma_1 = 206\text{MPa}$ 、 $\sigma_2 = -151\text{MPa}$  となっている。これは、ボルト穴の最外部では平均応力が  $27.5\text{MPa}$ 、応力振幅が  $178\text{MPa}$  の両振り繰返し応力が加わっていることを示唆している。また、寿命評価にあたっては、疲労試験結果より、垂直切欠き材および  $45^\circ$  切欠き材材の疲労限度はそれぞれ約  $90\text{MPa}$ 、約  $110\text{MPa}$  であり、切欠き材の疲労限度を約  $100\text{MPa}$  とすると、ホイールのボルト穴最外部は疲労限度の約 178%の応力が加わっており、疲労安全率は 0.56 であることが判明した。これより、走行しているトレーラーのボルト穴部分には疲労破壊に至るに十分な繰返し荷重が加わっていることが考えられる。実際に

走行中に破壊したホイールは、その大部分がホイールのボルト穴付近からき裂が発生または破壊していたことから、この解析結果と併せて考察すると、ホイールはボルト穴付近で応力が集中し、そこを起点にき裂が発生・進展し、疲労破壊を起こしたため事故に至ったものと考えられる。従って、こうした事故を未然に防ぐためには、SAPH400の疲労強度特性調査の上、それを元にホイールの強度設計を行う段階で安全率に十分な余裕を取る必要がある。
