<研究課題> トレーラのホイール損傷事故の対策に関する研究

代表研究者 広島工業大学共同研究機構 技師補 新原 美子
 共同研究者 広島商船高等専門学校商船学科 准教授 徳田 太郎
 共同研究者 広島工業大学情報学部情報工学科 准教授 大谷 幸三

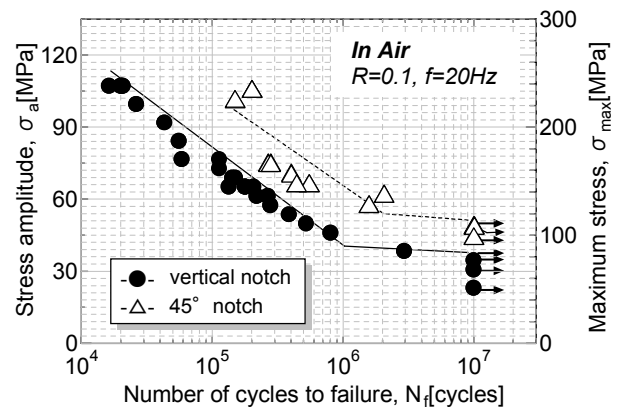
Fig.4 S-N 曲線(大気中)

SAPH400 の S-N 曲線を作成するために、上述 2-3 節の方法で疲労試験を実施した。疲労試験から得られた結果を元に作成した S-N 曲線を Fig.4 に示す。これより、疲労限度付近の低応力域では、垂直切欠きおよび 45° 切欠き材の疲労限度は、それぞれ $\sigma_{\max}=90$ MPa および 110 MPa となっており、主応力方向に荷重が加わる垂直切欠き材の方が疲労寿命は短いことがわかる。

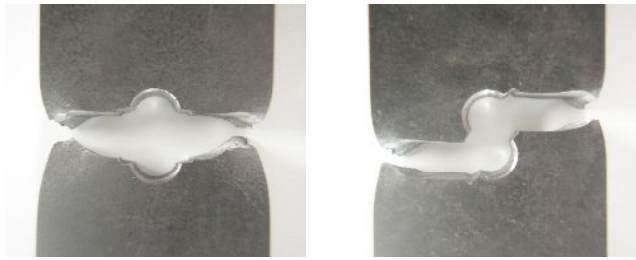
(a) 垂直切欠き材 (b) 45°切欠き材
Fig.5 疲労破断後の代表的な様相

また、切欠き方向によるき裂進展方向の違いを確認するため、疲労破壊した試験片を観察してみた。Fig.5 にその代表例を示す。疲労試験後の試験片の破断方向の角度測定において、初期破断部(切欠き先端)から最終破断部までの破断面の形状が一定ではないため、Fig.6 のように、初期破断部から最終破断部までを直線(破線)で近似し、

試験片側面および切欠き先端を十字線に合わせ0度を取った上で、工具顕微鏡によりき裂の進展方向の角度を測定した。その結果、垂直切欠き材の場合、荷重軸方向に対し切欠き先端から約1.4°の角度を持って破断しており(同図(a))、45°切欠き材の場合、荷重軸方向に対して切欠き先端から約1.2°の角度を持って破断していることが判明した(同図(b))。以上のことから、本研究で行った疲労試験で破断した試験片は共に、荷重軸方向に対して垂直な最大主応力方向に向かって破断していると言える。

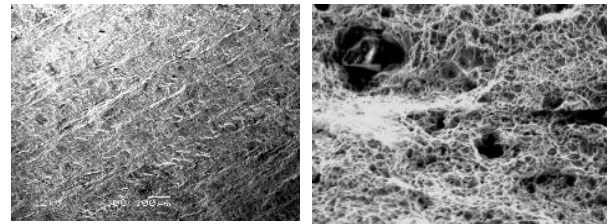
(a)ホイール断面 (b)引張試験後の断面
Fig.7 破損した実際のホイール断面の様相

破断面を同様に観察し、両者を比較した。前者を Fig.7(a)に、後者を同図(b)に示す。一般に、金属材料の疲労破面には、不連続成長帯やストライエーションと呼ばれるものが観察されることが知られているが同図(a)に示すように実際に事故を起こしたホイールの破断面にも不連続成長帯と思われる部分が観察された。一方、一般に金属の引張破面には、通常ディンプルと呼ばれる細かいくぼみが全体に観察されるが、同図(b)の引張破断面にも同様なディンプル模様が観察された。

ったが、疲労特有である不連続成長帯と思われる部分や、繰返し荷重によるものと考えられる、つぶれ面などが観察された。最終破断面においてディンプルが確認される要因としては、切欠き先端からのき裂増加により、き裂進展速度が上昇することによって最終サイクル時の引張りにより一気に破断したためと考えられる。以上のことから、実際に事故を起こしたホイールは金属疲労によって破壊している可能性が高いと考えられる。従って、こうした事故を未然に防ぐためには、SAPH400の疲労強度特性調査の上、それを元にしたホイールの強度設計を行う段階で安全率に十分な余裕を取る必要がある。そこで、次節では、ホイールの強度解析を行った結果について詳述する。

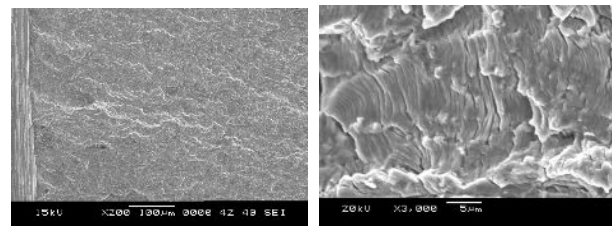
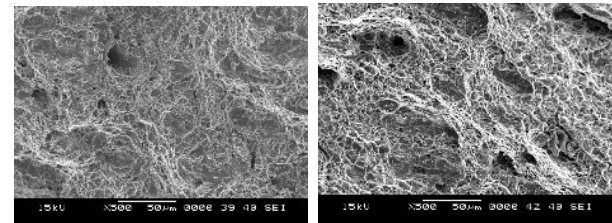
Fig.8 試験片のSEMによる破面様相

次に、上述 3-1、3-2 節の引張および疲労試験で破断した試験片の破断面を観察した。その結果を Fig.8 に示す。これより、引張試験による破面(同図(d))は、Fig.7 (b)に見られたものと同様なディンプル模様が観察された。これに対し疲労試験を行って破断した試験片には、中間面にストライエーションと思われる部分が観察され、最終破断面にはディンプルが観察され、延性破面となっていた。き裂発生面ではストライエーションと思われる模様がほとんど見られな

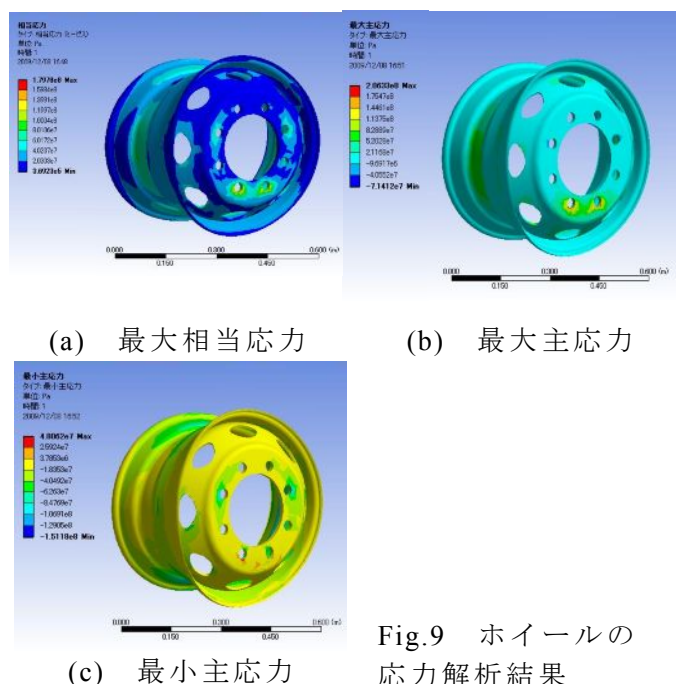
Fig.9 ホイールの応力解析結果

上述 2-4 節の条件により、ホイールの変形および応力の解析を汎用有限要素法解析ソフト ANSYS で行った。Table2 に解析に用いた材料特性を示すが、その値は 3-1 で得られたものとした。Fig.9 に解析結果を示す。同図(a)は最大相当応力 σ_e の発生位置と大きさを示している。これより、相当応力 σ_e は路面反力近接側のボルト穴の最外部で最大となっている。また、その大きさは $\sigma_e = 179\text{MPa}$ であり、引張試験の結果から得られた降伏応力 (289MPa) の 61%にまで達していることがわかった。この時の安全率は 1.61 であり、走行中のホイールは塑性変形を誘発し易いきわめて危険な状態であったことは十分に考えられる。

次に、同図(b)および(c)に示すボルト穴付近の最大主応力 σ_1 および最小主応力 σ_2 の発生位置と大きさより、最大主応力 σ_1 および最小主応力 σ_2 は、それぞれ $\sigma_1 = 206\text{MPa}$, $\sigma_2 = -151\text{MPa}$ となっている。これは、ボルト穴の最外部では平均応力が 27.5MPa 、応力振幅が 178MPa の両振り繰返し応力が加わっていることを示唆している。また、寿命評価にあたっては、疲労試験結果より、垂直切欠き材および 45° 切欠き材材の疲労限度はそれぞれ約 90MPa 、約 110MPa であり、切欠き材の疲労限度を約 100MPa とすると、ホイールのボルト穴最外部は疲労限度の約 178%の応力が加わっており、疲労安全率は 0.56 であることが判明した。これより、走行しているトレーラーのボルト穴部分には疲労破壊に至るに十分な繰返し荷重が加わっていることが考えられる。実際に

走行中に破壊したホイールは、その大部分がホイールのボルト穴付近からき裂が発生または破壊していたことから、この解析結果と併せて考察すると、ホイールはボルト穴付近で応力が集中し、そこを起点にき裂が発生・進展し、疲労破壊を起こしたため事故に至ったものと考えられる。従って、こうした事故を未然に防ぐためには、SAPH400の疲労強度特性調査の上、それを元にしたホイールの強度設計を行う段階で安全率に十分な余裕を取る必要がある。
