大型貨物車の都市高速道路側壁への擦過痕形成時挙動の 観測システムの構築と安全対策への適用検討

代表研究者 千葉工業大学創造工学部都市環境工学科 教授 赤羽 弘和
共同研究者 東京大学情報学環 准教授 上條 俊介

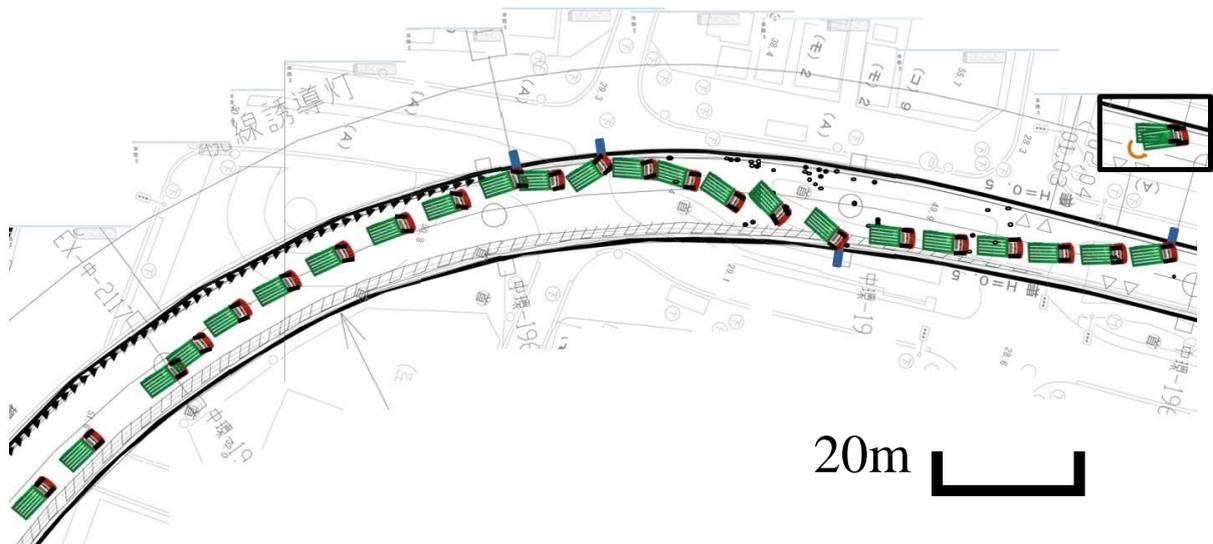
図-5 側壁接触事故時の車両挙動の推定結果

2-3 の収集情報により、事故当時車両の車種、モデルを特定し、車両の破損部位を推定した。次に、車両各部の寸法、各部の形状、素材情報を照合し、擦過痕のデータベースに登録した。図-5 に、これらの情報による事故発生時の車両挙動の推定結果を示す。

この結果より、車両の危険走行の原因となる区間は擦過痕の形成区間より手前の、タイヤの摩擦力をより多く必要とするカーブ区間や、タイヤと路面との摩擦係数が小さいジョイント部分であると推測された。

1 度目の側壁への接触で形成されたと推測される擦過痕、および 2 度目の接触で形成されたと推定される擦過痕に関して、タイヤ痕の角度と擦過痕の深さより、当事車両による擦過痕の連続した形成過程が推定された。一方、第 2 擦過痕と第 3 擦過痕の関連に関して

は、擦過痕の形状や色により同一の車種が残したものと推定されるが、同一車両によるものかはかなり不確定であった。

今回の車両の推定結果の比較として、擦過痕のみでは全ての擦過痕の連携の確認は行えなかった。しかし、車両の初期挙動を観測できれば、擦過痕の一連の形成過程、車両挙動の推定を、より詳細に実行できることを確認した。

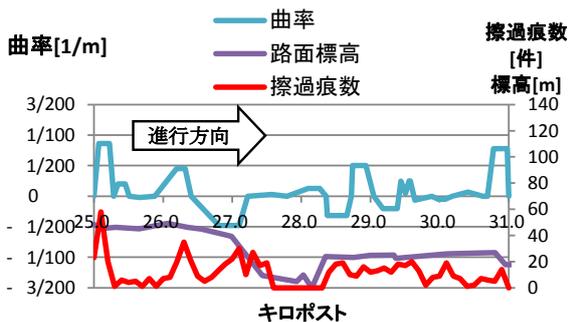
図-6 旧王子線の幾何構造と擦過痕の分布

過年度の研究で、幾何構造が側壁接触に至る車両挙動と関係していることが推定された。幾何構造については図-6 に示す。データを使用する CCTV が設置されている区間についての擦過痕数の変動を、図-7 に示す。

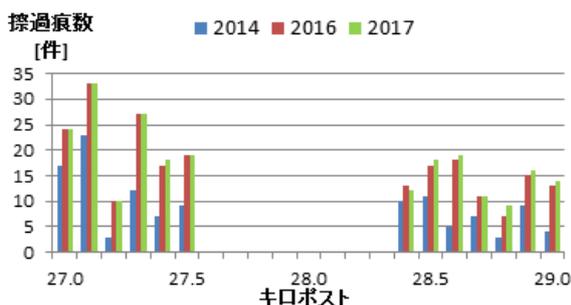
図-7 中央環状線外回り旧王子線区間

これらの結果より、危険区間としての大きな変化は観測されなかった。しかし、擦過痕の増加率は減少傾向にある。これは、板橋 JCT 付近での長期工事の影響でガードレールによる視界の圧迫や、渋滞後の解放感による速度の上昇傾向があったためと考えられる。

工事後は車線が増え、速度の上昇傾向が抑えられると予測された。そのため、CCTV 画像の観測区間に、危険走行の発生箇所が移行すると予測された。危険区間をより詳細に観測し擦過痕との関係を明らかにするためには、CCTV 画像分析との連携が必要であると考えられた。

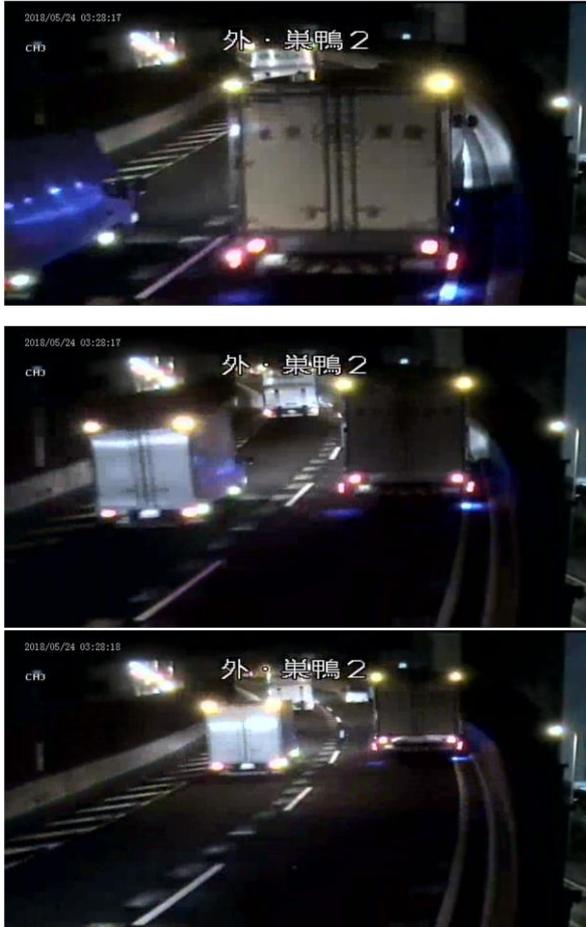
図-8 CCTV 連続録画画像からの抽出シーン
(5月9日)

その結果、表-3 に示す 5 台を抽出した。図-8 に、外側線との位置関係から、最も接触が疑われたシーンを示す。CCTV 画像の例として 27.1KP 近傍の画像を示す。しかし、側壁との接触にともなう車両の明確な横変移やロール

等が確認されず、擦過痕形成時の的確な教師画像データの獲得には至っていない。そのため、時空間 MRF モデルによる画像データからの擦過痕形成走行の検出システムの開発は、未委託となった。
