# <研究課題> トレーラのホイール損傷事故の対策に関する研究

代表研究者 広島工業大学共同研究機構 技師補 新原 美子  
 共同研究者 広島商船高等専門学校商船学科 准教授 徳田 太郎  
 共同研究者 広島工業大学情報学部情報工学科 准教授 大谷 幸三

トレーラ用ホイールの破損原因を調べるため、ホイールに使用される SAPH400 鋼の疲労試験を行い、S-N 曲線を求めた。また、走行時を想定したホイールの応力解析を行った。それらの結果より、ホイールはボルト穴付近で応力が集中し、そこを起点にき裂が発生し、疲労破壊を起こしたため破損に至ったことが明らかになった。そのため、S-N 曲線の結果を元に設計段階で安全率に余裕を持たせることが重要であると考えられる。

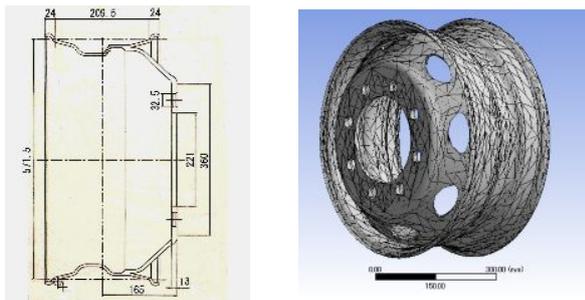
Fig.2 解析モデル

シミュレーション解析によりホイールの破壊位置を特定するため、ホイールの変形ならびに応力の解析を、汎用有限要素法解析ソフト ANSYS で行った。解析モデルを Fig.2 に示す。なお、解析条件は要素形状を 10 節点 4 面要素(要素 127 個)とし、要素総数 23432 個、節点総数 11523 個、境界条件はタイヤの空気圧を 8.4MPa, 路面反力を 3300N, ボルト穴は変形拘束(固定)で行った。

次に、同図(b)および(c)に示すボルト穴付近の最大主応力  $\sigma_1$  および最小主応力  $\sigma_2$  の発生位置と大きさより、最大主応力  $\sigma_1$  および最小主応力  $\sigma_2$  は、それぞれ  $\sigma_1 = 206\text{MPa}$ 、 $\sigma_2 = -151\text{MPa}$  となっている。これは、ボルト穴の最外部では平均応力が  $27.5\text{MPa}$ 、応力振幅が  $178\text{MPa}$  の両振り繰返し応力が加わっていることを示唆している。また、寿命評価にあたっては、疲労試験結果より、垂直切欠き材および  $45^\circ$  切欠き材材の疲労限度はそれぞれ約  $90\text{MPa}$ 、約  $110\text{MPa}$  であり、切欠き材の疲労限度を約  $100\text{MPa}$  とすると、ホイールのボルト穴最外部は疲労限度の約 178%の応力が加わっており、疲労安全率は 0.56 であることが判明した。これより、走行しているトレーラーのボルト穴部分には疲労破壊に至るに十分な繰返し荷重が加わっていることが考えられる。実際に

走行中に破壊したホイールは、その大部分がホイールのボルト穴付近からき裂が発生または破壊していたことから、この解析結果と併せて考察すると、ホイールはボルト穴付近で応力が集中し、そこを起点にき裂が発生・進展し、疲労破壊を起こしたため事故に至ったものと考えられる。従って、こうした事故を未然に防ぐためには、SAPH400の疲労強度特性調査の上、それを元にホイールの強度設計を行う段階で安全率に十分な余裕を取る必要がある。

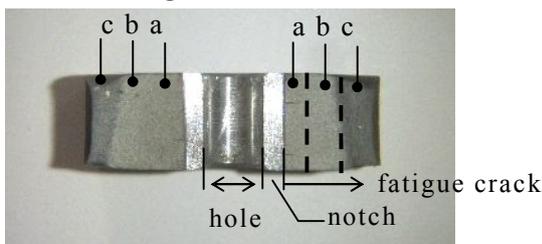
Fig.3 デジタルマイクロスコープによる破面写真と観察位置

走査型電子顕微鏡(JSM-5900LV, 日本電子製)を用いて、各試験後の試験片破面観察を行った。但し、観察位置は、Fig.3 に示すように切欠き部を中心として、左右 I, II, III の 3ヶ所とした。なお、I をき裂発生面、II を中間面、III を最終破断面とした。
