<研究課題> トレーラのホイール損傷事故の対策に関する研究

代表研究者 広島工業大学共同研究機構 技師補 新原 美子
 共同研究者 広島商船高等専門学校商船学科 准教授 徳田 太郎
 共同研究者 広島工業大学情報学部情報工学科 准教授 大谷 幸三

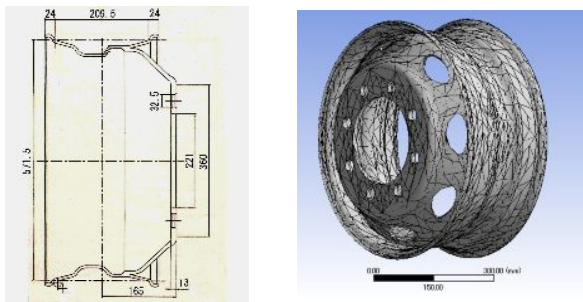
Fig.2 解析モデル

シミュレーション解析によりホイールの破壊位置を特定するため、ホイールの変形ならびに応力の解析を、汎用有限要素法解析ソフト ANSYS で行った。解析モデルを Fig.2 に示す。なお、解析条件は要素形状を 10 節点 4 面要素(要素 127 個)とし、要素総数 23432 個、節点総数 11523 個、境界条件はタイヤの空気圧を 8.4MPa、路面反力を 3300N、ボルト穴は変形拘束(固定)で行った。

次に、同図(b)および(c)に示すボルト穴付近の最大主応力 σ_1 および最小主応力 σ_2 の発生位置と大きさより、最大主応力 σ_1 および最小主応力 σ_2 は、それぞれ $\sigma_1 = 206\text{MPa}$, $\sigma_2 = -151\text{MPa}$ となっている。これは、ボルト穴の最外部では平均応力が 27.5MPa 、応力振幅が 178MPa の両振り繰返し応力が加わっていることを示唆している。また、寿命評価にあたっては、疲労試験結果より、垂直切欠き材および 45° 切欠き材材の疲労限度はそれぞれ約 90MPa 、約 110MPa であり、切欠き材の疲労限度を約 100MPa とすると、ホイールのボルト穴最外部は疲労限度の約 178%の応力が加わっており、疲労安全率は 0.56 であることが判明した。これより、走行しているトレーラーのボルト穴部分には疲労破壊に至るに十分な繰返し荷重が加わっていることが考えられる。実際に

走行中に破壊したホイールは、その大部分がホイールのボルト穴付近からき裂が発生または破壊していたことから、この解析結果と併せて考察すると、ホイールはボルト穴付近で応力が集中し、そこを起点にき裂が発生・進展し、疲労破壊を起こしたため事故に至ったものと考えられる。従って、こうした事故を未然に防ぐためには、SAPH400の疲労強度特性調査の上、それを元にしたホイールの強度設計を行う段階で安全率に十分な余裕を取る必要がある。

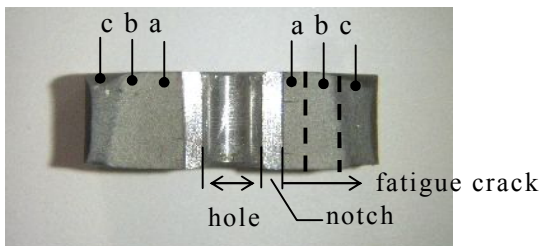
Fig.3 デジタルマイクロスコープによる破面写真と観察位置

走査型電子顕微鏡(JSM-5900LV, 日本電子製)を用いて、各試験後の試験片破面観察を行った。但し、観察位置は、Fig.3 に示すように切欠き部を中心として、左右 I, II, III の 3ヶ所とした。なお、I をき裂発生面、II を中間面、III を最終破断面とした。

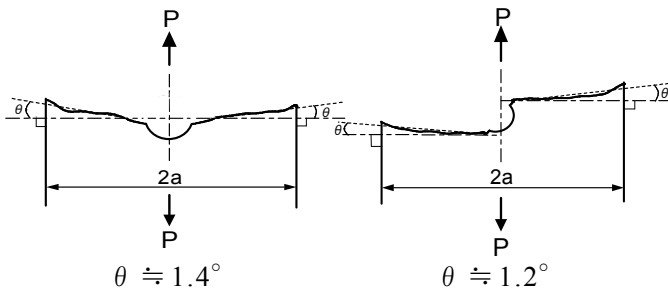
(a) 垂直切欠き材 (b) 45°切欠き材
Fig.6 疲労破断の方向を示す模式図

試験片側面および切欠き先端を十字線に合わせ0度を取った上で、工具顕微鏡によりき裂の進展方向の角度を測定した。その結果、垂直切欠き材の場合、荷重軸方向に対し切欠き先端から約1.4°の角度を持って破断しており(同図(a))、45°切欠き材の場合、荷重軸方向に対して切欠き先端から約1.2°の角度を持って破断していることが判明した(同図(b))。以上のことから、本研究で行った疲労試験で破断した試験片は共に、荷重軸方向に対して垂直な最大主応力方向に向かって破断していると言える。
